NEKDANJA ŽUPNA CERKEV SV. MARTINA V ŽIREH

Alojz Demšar

Muzejsko društvo Žiri
Žiri, 2024

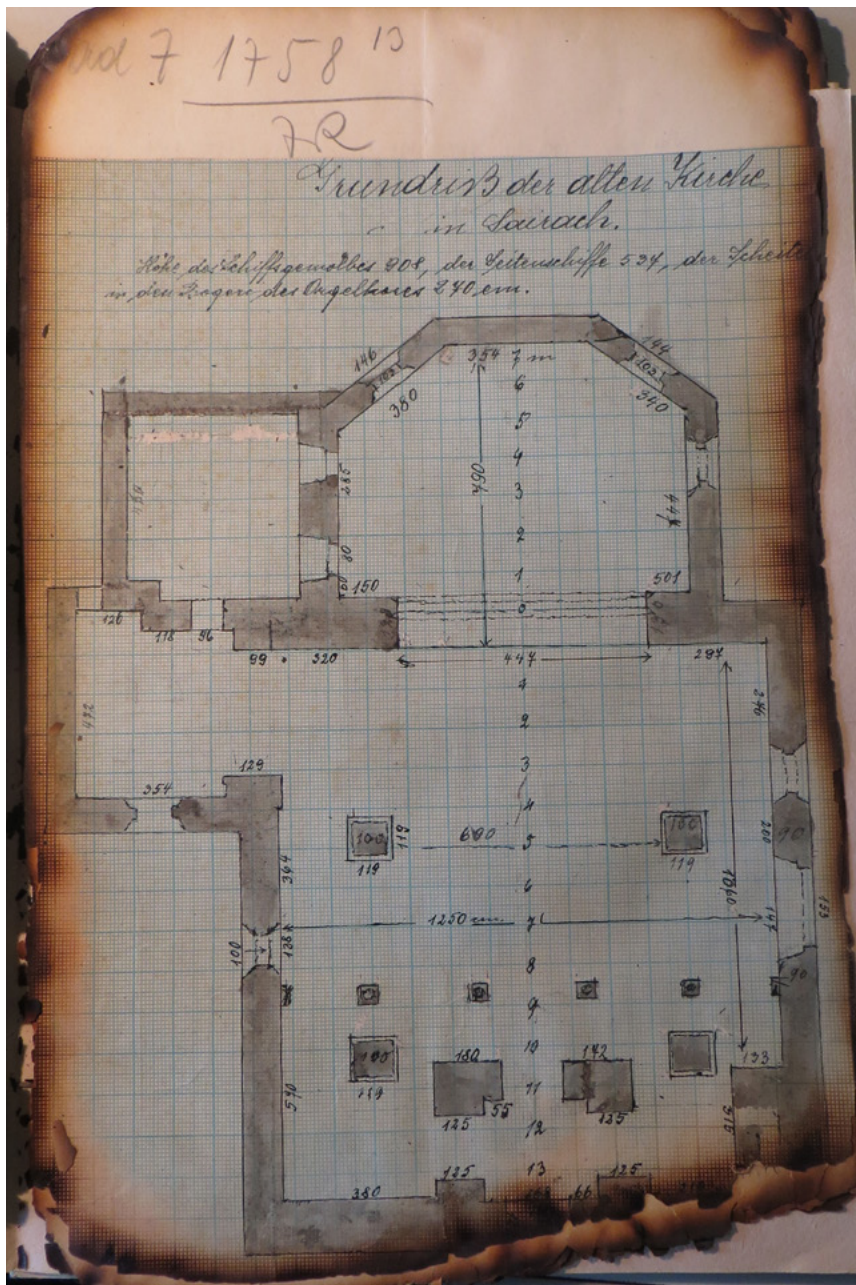
Slika 3. Tloris nekdanje župnijske cerkve sv. Martina v Žireh, narisal Ivan Franke marca 1913. / Vir: SI-AS 1100, C. k. državni spomeniški urad Dunaj, š. 14, Krain-Sairach (Ziri) alte Pfarrkirche

S pomočjo fotografij dopolnjujemo Steletov opis prezbiterija. V njegovi vzhodni steni je bilo za glavnim oltarjem okroglo okno, ki je v prostor skozi leseno okroglo nišo v oltarju spuščalo svetlobo, okno in niša sta vidna na Slikah 6 in 14. Tlak v prezbiteriju in cerkveni ladji je bil iz kamnitih plošč, prezbiterij je od ladje ločila ok. 15 cm visoka stopnica. V steni proti zakristiji so v Franketovem tlorisu narisani dve odprtini,

Prostor sta dve vrsti slopov (nosilni elementi s pravokotnim presekom, stebri so okrogli) delili v glavno in dve stranski ladji. Slopov je bilo šest. Zadnja slopa in slopa na sredini ladje sta bila kvadratna (baza 119 cm, trup 100 cm), sprednja sta se naslanjala na slavoločno steno in bila pravokotna (trup 100 × 50 cm), s krajšo stranico v vzdolžni smeri ladje. Slopov ob slavoločni steni Franke ni vrisal v tloris in jih tudi ne omenja v poročilu, Stele pa ima ta dva slopa vrisana (Sliki 3 in 4).

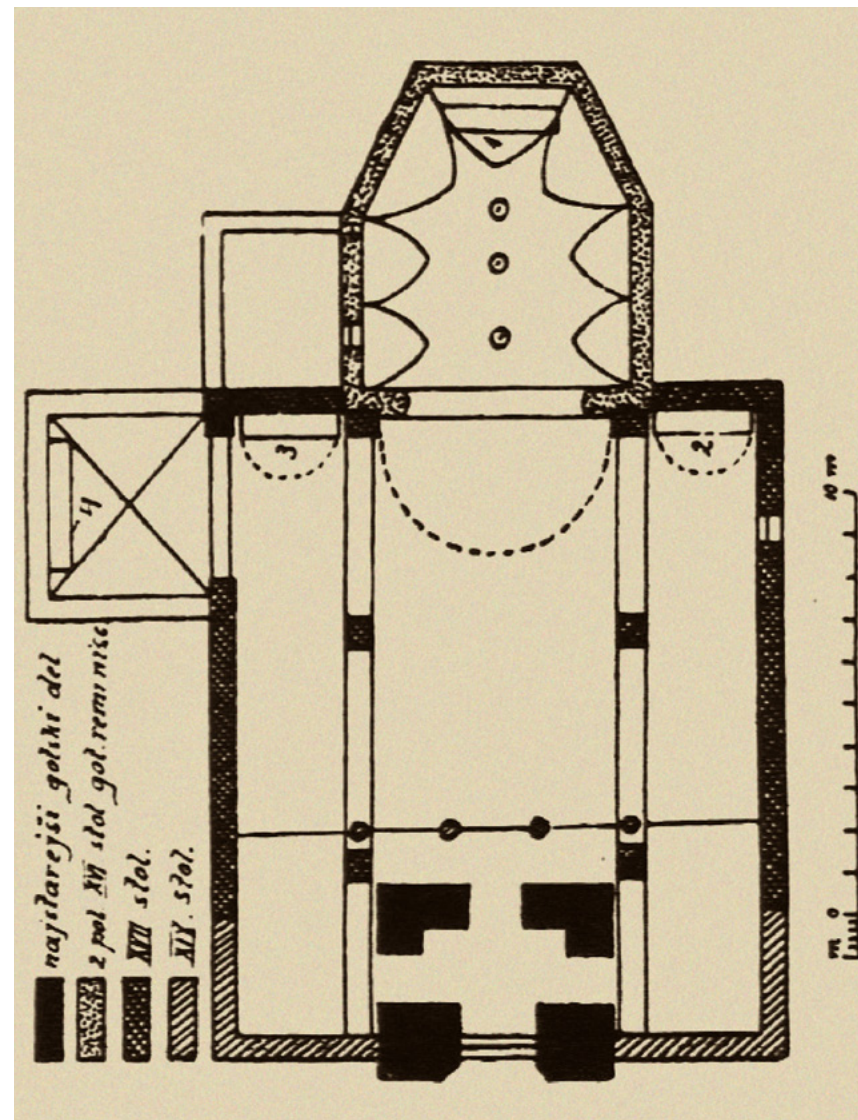
Slika 4. Tloris nekdanje župnijske cerkve sv. Martina v Žireh, narisal France Stele. / Vir: Stele, France, 1914

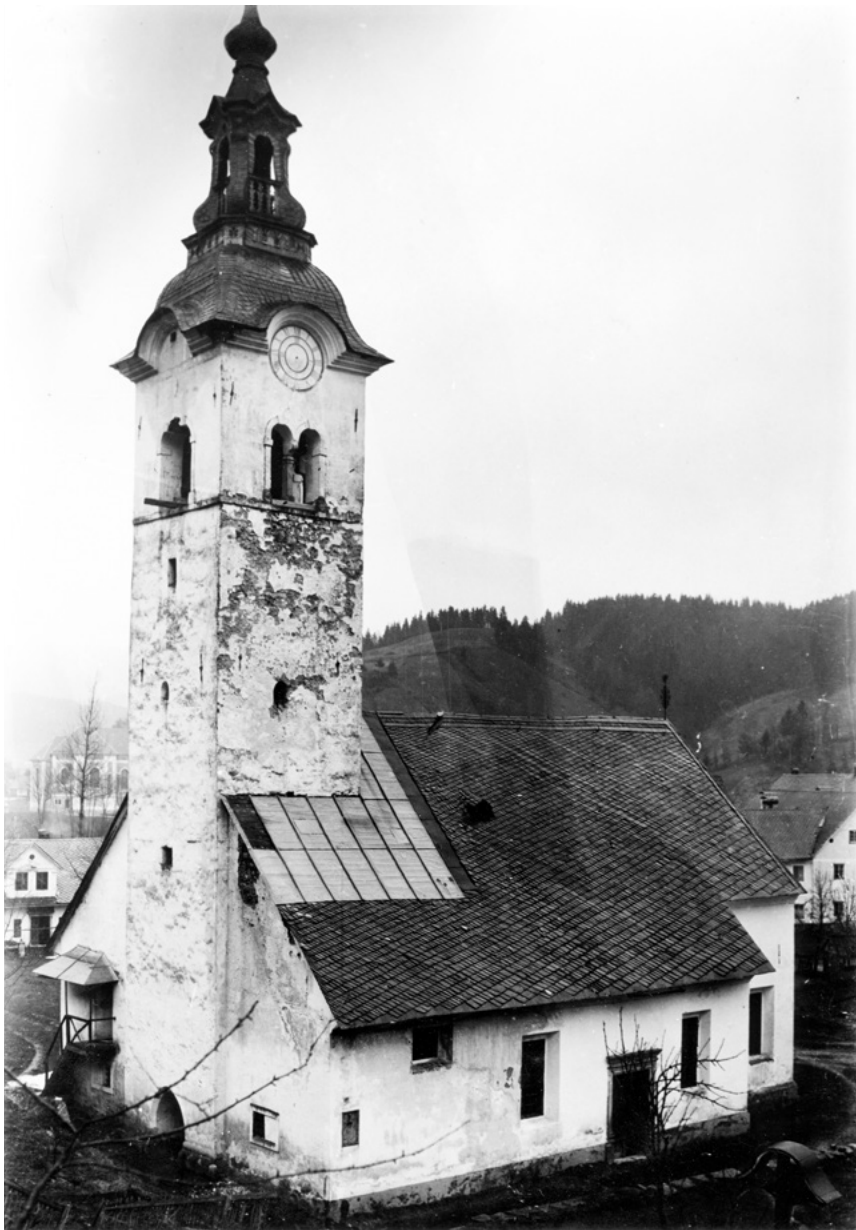
Slika 5. Nekdanja župnijska cerkev sv. Martina v Žireh. / Vir: Ministrstvo za kulturo, INDOK center, France Stele, november 1913

»Današnja cerkev⁴⁷ ima troladijski glavni prostor, razdeljen po dveh vrstah precej močnih stopenj, ki so med seboj zvezani z loki; svod vseh treh ladij pa je banjast. Prezbiterij ima širokost srednje ladje⁴⁸ in se odpira proti nji v širokem, komaj vidno šilastem loku, z obojestransko prerezanimi robovi. Proti vzhodu ga zaključujejo tri strani nepravilnega osmerokota. Svod je prav malo šilasta banja, v katero so vrezane od vseh treh zaključnih sten po ena, in od obeh stranskih sten po dve kapi; na stikih teh kap so preproste konzole, ki markirajo nositelje svoda. Na sredi svoda so trije okrogli sklepniki, isto tako brez vsakega konstruktivnega pomena (Slika 6). Zvonik tvori centralni del preproste glavne fasade in sedaj prav malo stopa ven; sloni pa na štirih zelo masivnih stopenjih, ki so pod korom zvezani z nizkimi, zelo šilastimi loki, katerih robovi so porezani. Streha⁴⁹ ima lepo baročno obliko in nosi letnico 1860, ko je bila obnovljena streha. Na severni strani prezbiterija je prizidana zakristija, in na isti strani ladje precej pri slavlolu majhna kapelica s kvadratičnim tlorisom.«

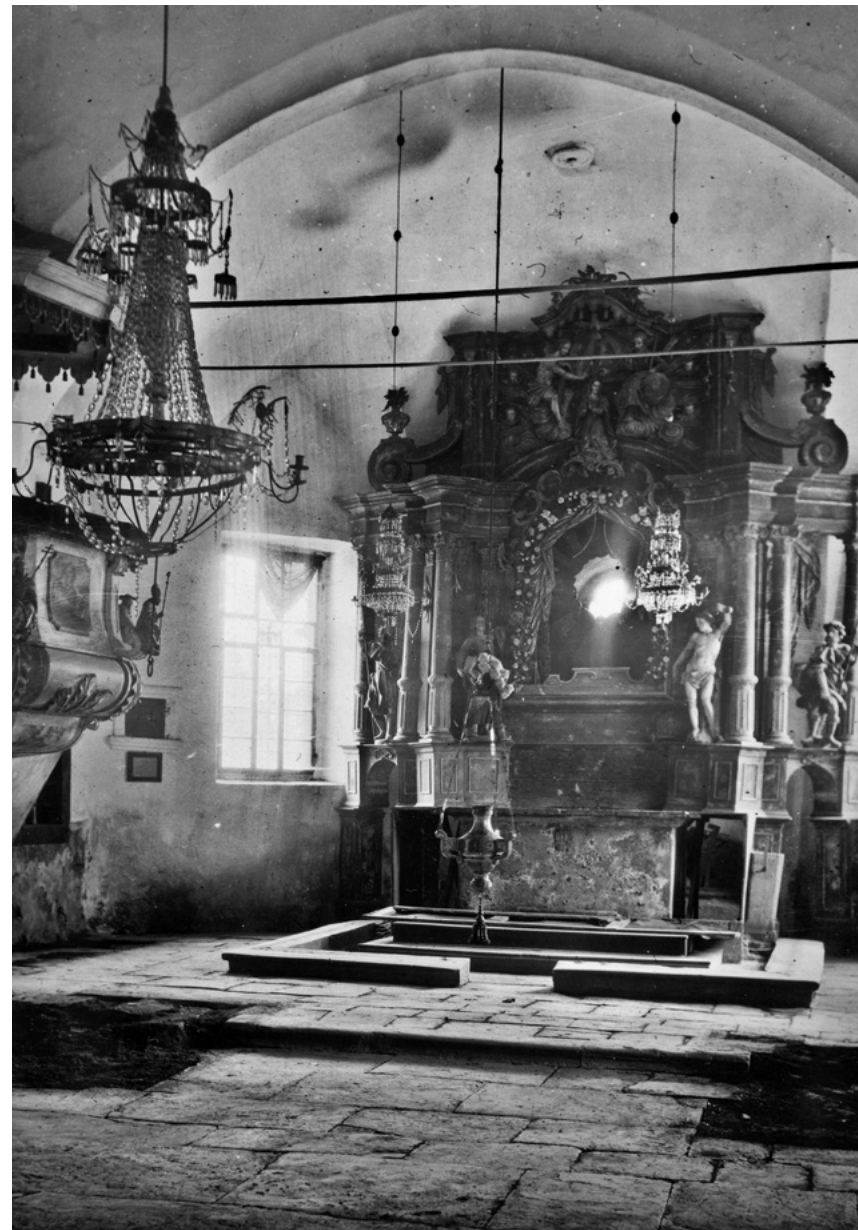
Slika 6. Glavni oltar nekdanje župnijske cerkve sv. Martina v Žireh. / Vir: Ministrstvo za kulturo, INDOK center, France Stele, november 1913

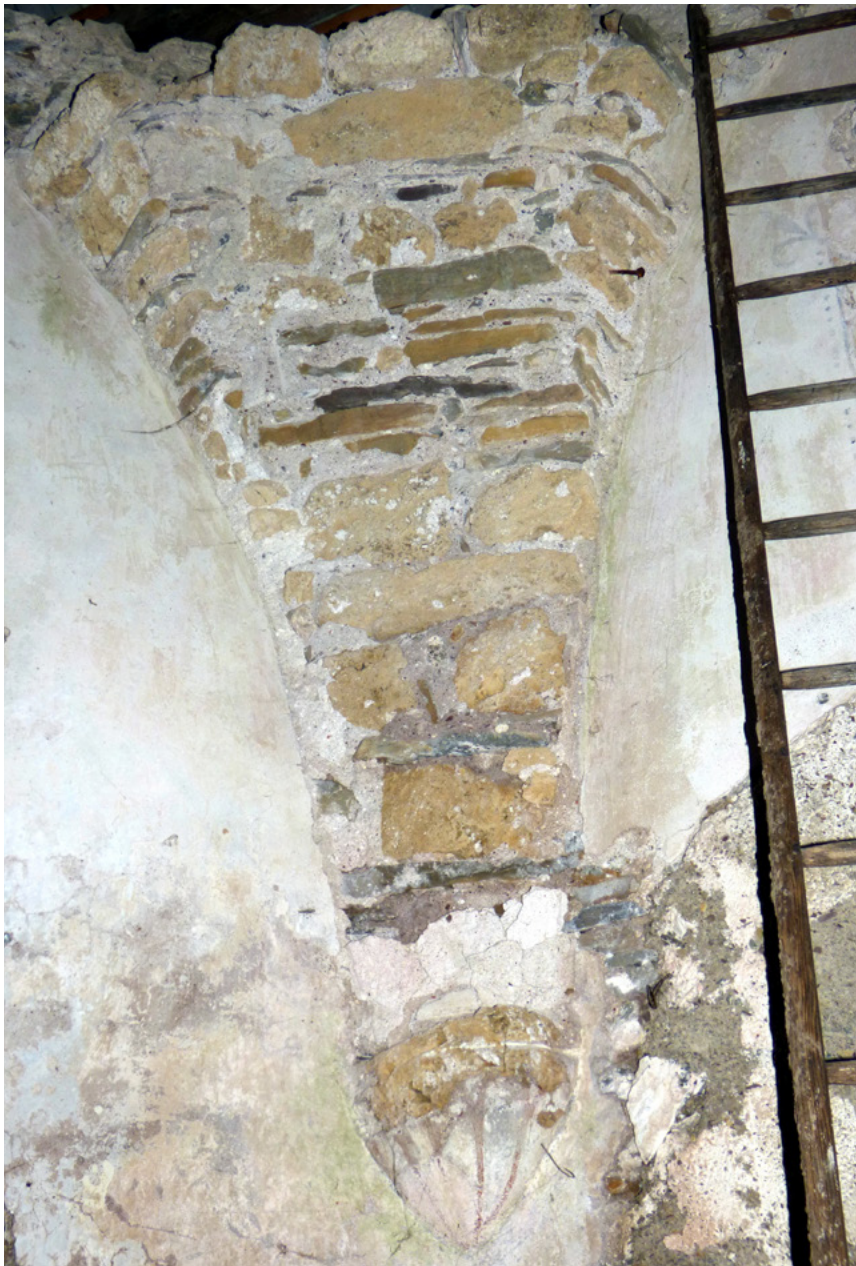
Slika 7. Ohranjen spodnji del oboka v prezbitoriju s poslikano konzolo vsebuje veliko lehnjaka. / Foto Jure Ferlan, oktober 2024

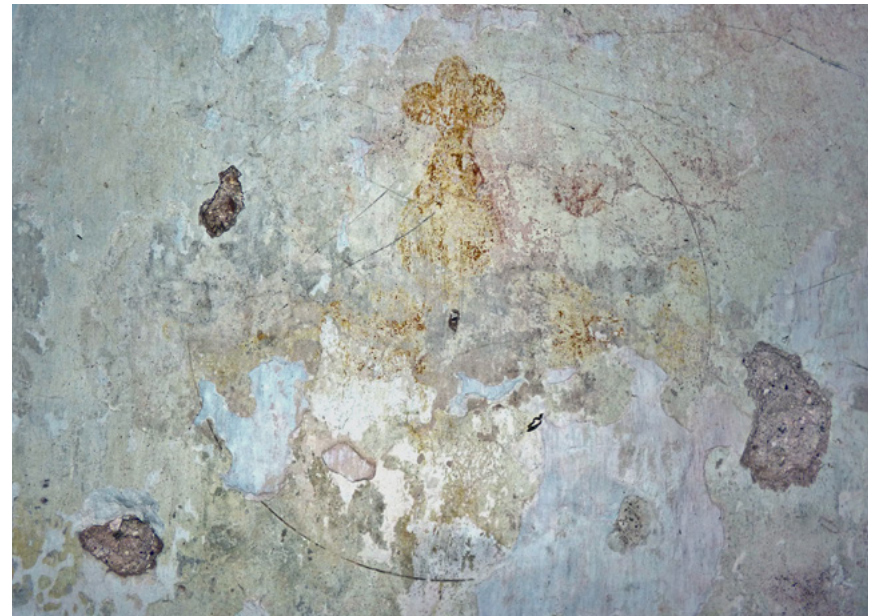
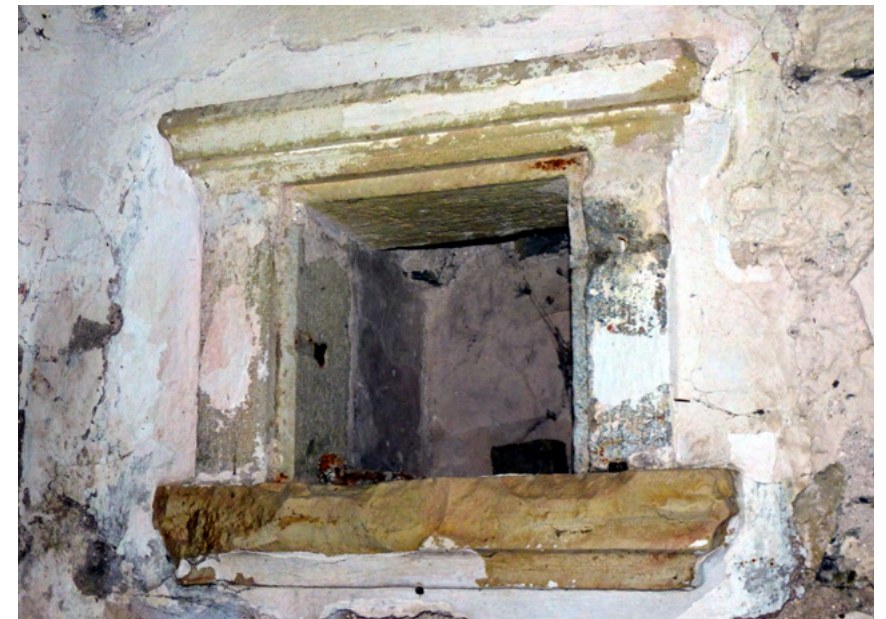
Slika 8. Izpod beležev se je v prezbitoriju pokazal posvetilni križ v oker barvi. Naslikan je v krog, narejen v omet s šestilom (zgoraj). Kamnita zidna omarica za hrambo svetih olj se je kljub poškodbam ohranila (spodaj). / Foto: Jure Ferlan, oktober 2024

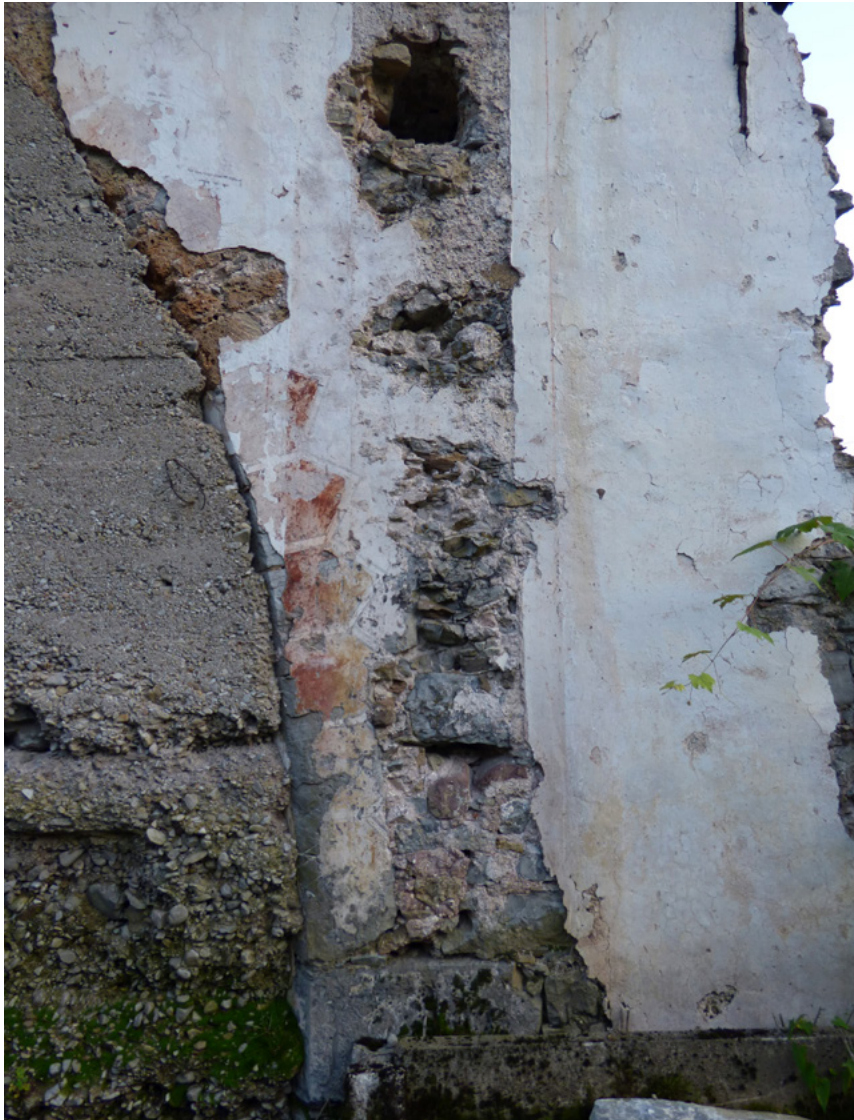
Slika 9. Slavoločna stena desno od slavoločne odprtine, zdaj zunanja stena ohranjenega prezbiterija (gl. tudi Slika 19). Trikotna nazobčana bordura v rjavo rdeči barvi je vidna na robu odprtine. Na ometu in borduri je 90 cm široka sled slopa, ki je bil čez omet prizidan ob barokizaciji cerkve v začetku 18. stoletja. Slop je spodaj segal do prirezanega roba slavoločne odprtine. Enaka sled slopa je tudi levo od slavoločne odprtine. Prizidana slopa potrjujeta dvofazno izgradnjo cerkve: (1) izgradnja cerkve z ravnim stropom v prvi polovici 17. stoletja in (2) barokizacija z izgradnjo slopov in obokov v začetku 18. stoletja (gl. str. 30–34). / Foto: Jure Ferlan, oktober 2024

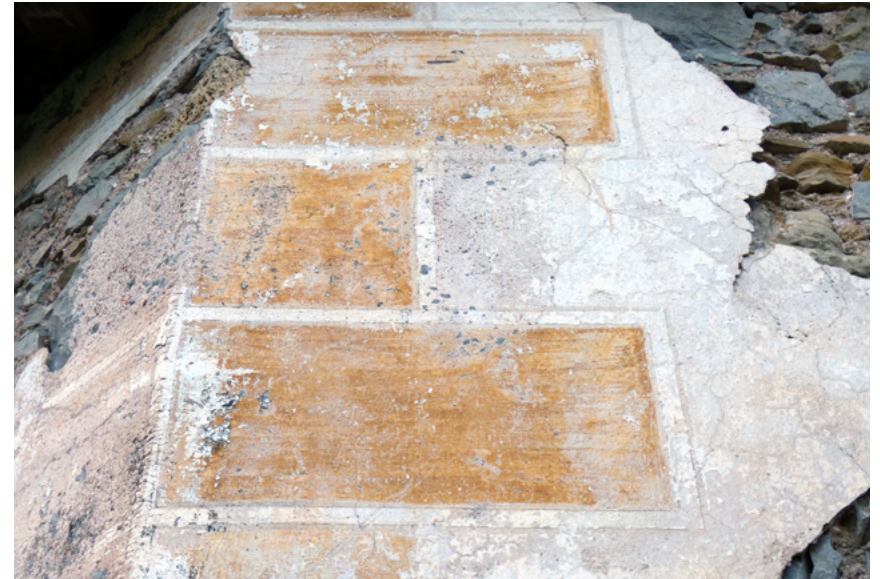
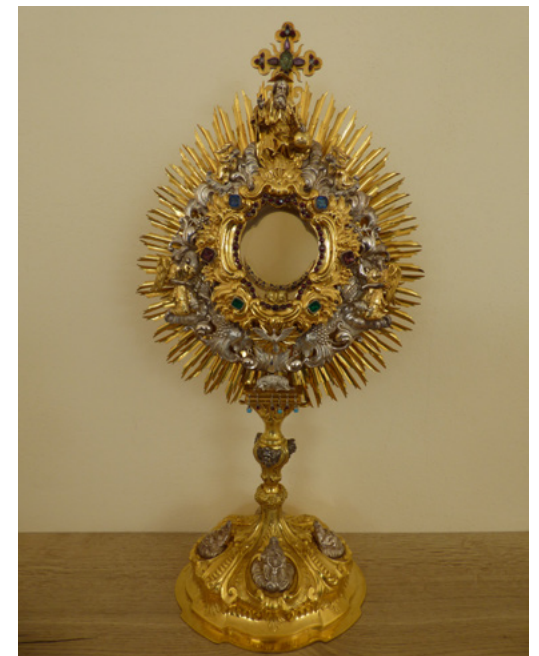
Slika 10. Delno ohranjen šivani rob na vogalih prezbiterija je barvan v oker odtenkih (zgoraj) in slavnostna monštranca za nekdanjo žirovsko cerkev iz leta 1868 (spodaj). / Foto: Jure Ferlan, oktober 2024

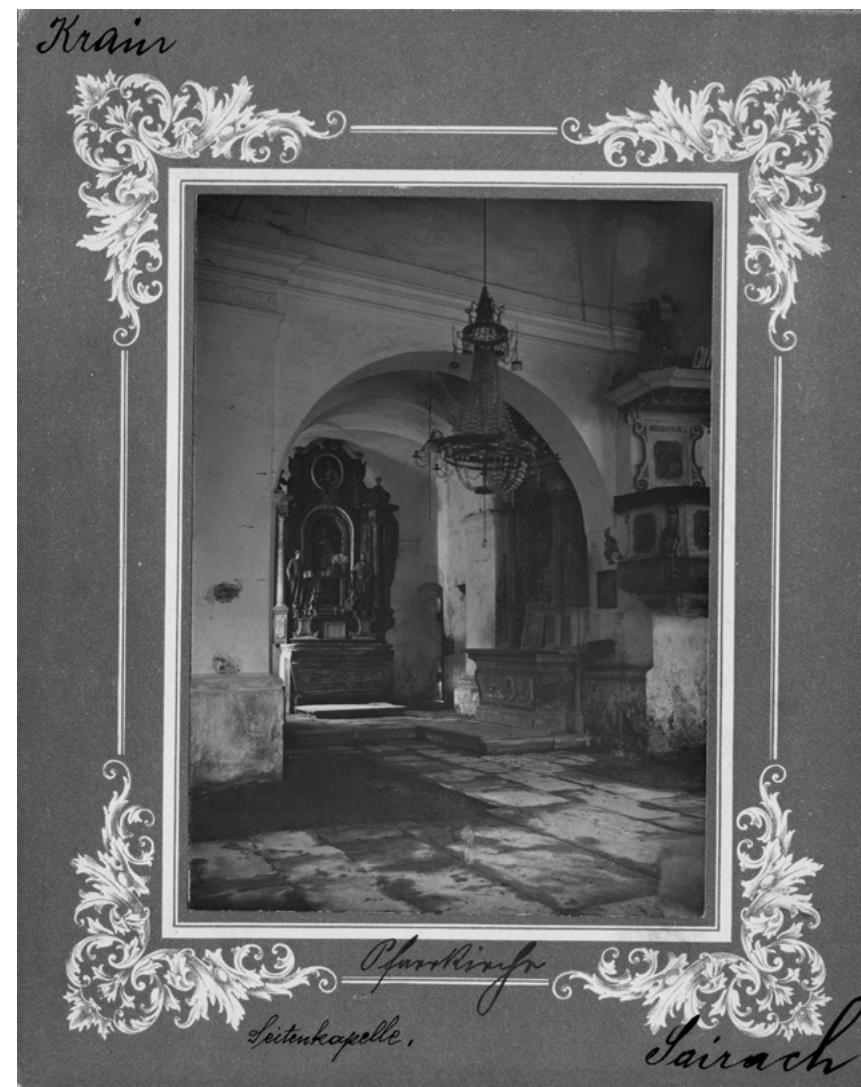
Slika 11. Kapela z oltarjem sv. Andreja. / Vir: Ministrstvo za kulturo, INDOK center, Ivan Franke, marec 1913

Stal je v kapeli (Slika 11). Narejen je bil tako kot glavni oltar in prižnica v 18. stoletju, a je bil bolj preprosto izdelan kot glavni oltar. V oltarju je bil kip sv. Andreja. Levo je bil kip nekega frančiškanskega svetnika, morda sv. Antona Padovanskega. Desni svetnik ima na glavi krono, morda je sv. Ožbolt. V atiki oltarja je slika svetnice. Slike v okvirju pod kipom sv. Andreja pa ni več. Kapela je imela za oltarjem svetlobno odprtino, ki je vidna na nekaterih fotografijah vasi Žiri.

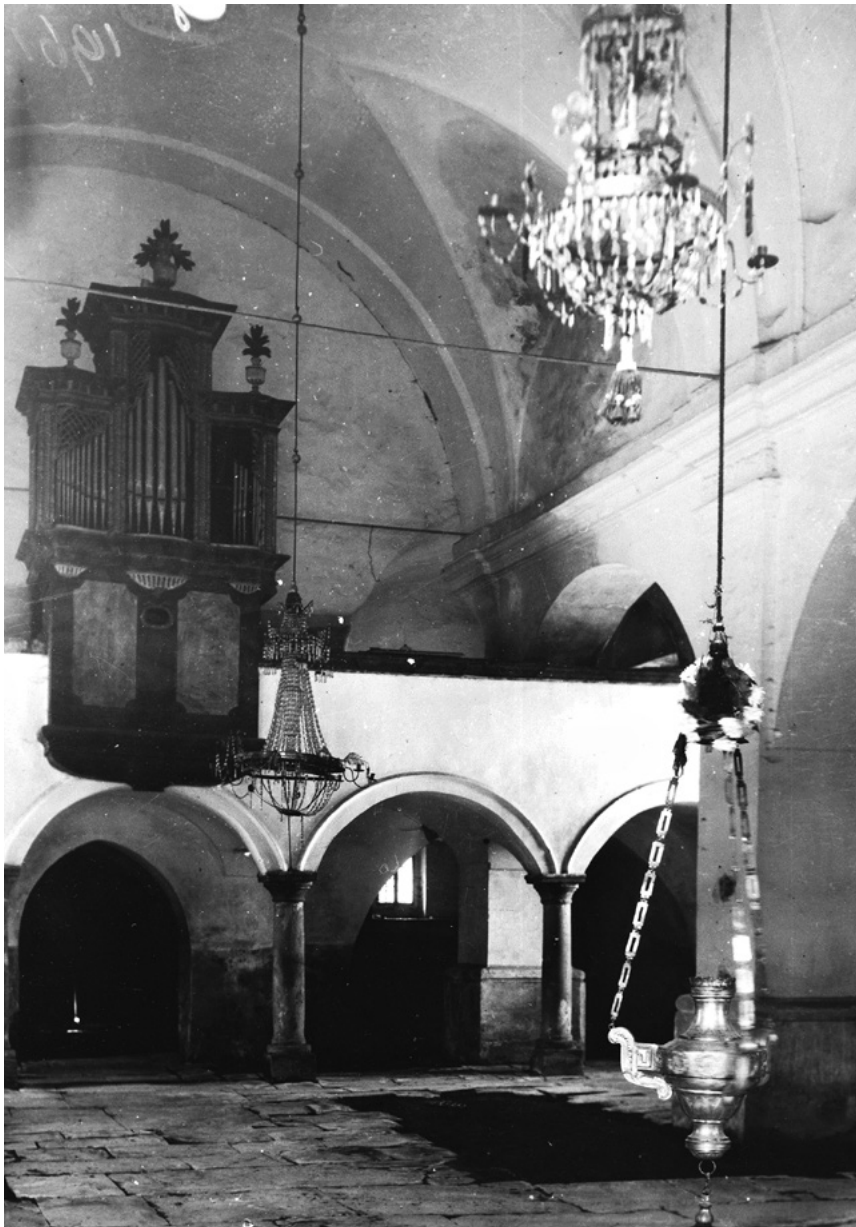
Slika 12. Pogled od glavnega oltarja proti pevkemu koru. / Vir: Ministrstvo za kulturo, INDOK center, France Stele, november 1913

Stele je občudoval igro svetlobe in preplet obokov v cerkvi: »Pod korom namreč se kar prepletajo svodi in loki, ki napravijo vse polno originalno izrezanih odprtín, in pogled skozi te odprtine iz polteme pod korom v cerkev je neizmerno mikaven. Magično se razliva pri oknih svetloba v cerkveni prostor in objema slopovje in druge predmete, sence in svetlobni pasovi se menjajo po prostoru, in kamor koli pogledaš, te en pogled bolj mika kot drugi. Pa tudi pogledi iz cerkve ali prezbiterja na kor in njegovo podnožje so zelo mikavni.« Preplet stebrov, slopov in obokov pod korom je bil res vreden občudovanja. V zvonik so vodili štirje gotško prirezani oboki, najstarejši v cerkvi. Skozi pevski kor sta se dvigala dva masivna slopa, od katerih so pod korom do sosednjih zidov in stebrov zgradili oboke. Prizidan prostor pri zvoniku se je v cerkev odpiral z obokom na vsaki strani zvonika. Pevski kor so spredaj podpirali štirje stebri, povezani z loki. Okrogli stebri so kamniti, izklesani v toskanskem stebnem slogu (Slike 12, 15, 22); dva od štirih stebrov sta ohranjena.

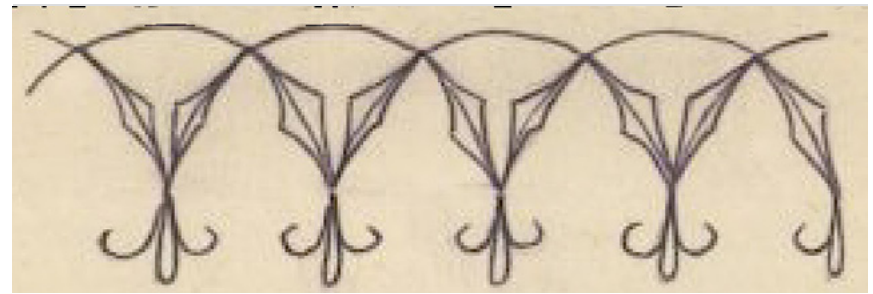
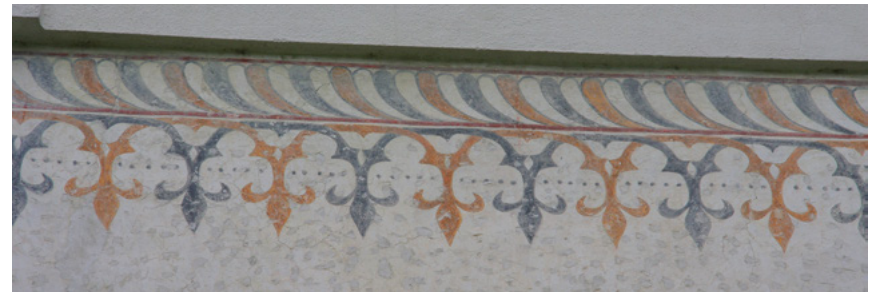
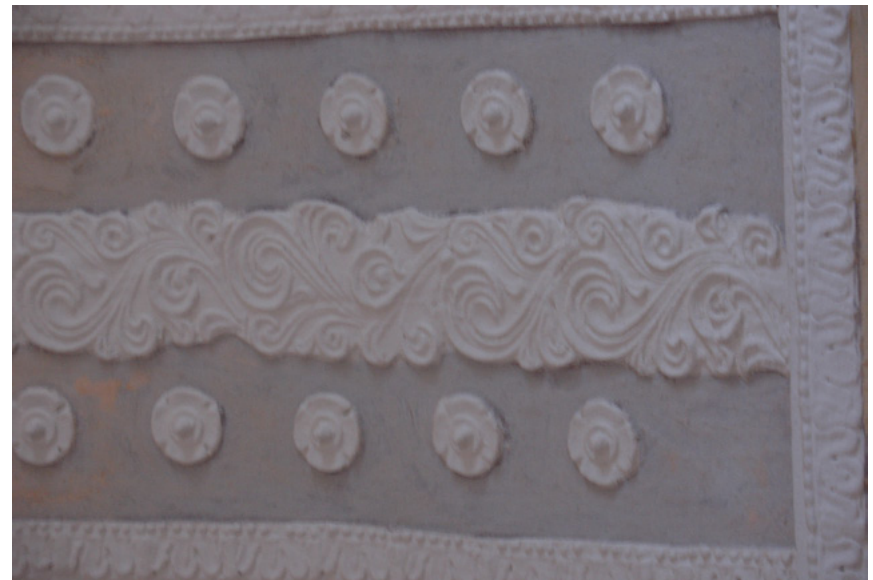
Slika 13. Suličast motiv poslikave na zunanji steni cerkvene ladje nekdanje cerkve v Žireh (zgoraj), enak motiv na kašči Tavčarjevega dvorca na Visokem (sredina) in poljanska ornamentika z vzorcem polžastega krogičja v cerkvi Žalostne Matere Božje v Bukovem vrhu (spodaj). / Vir: Stele, Zapiski, XXX, 1925, 4–6.' (zgoraj), Foto: Bernarda Jesenko Filipič (sredina, spodaj)

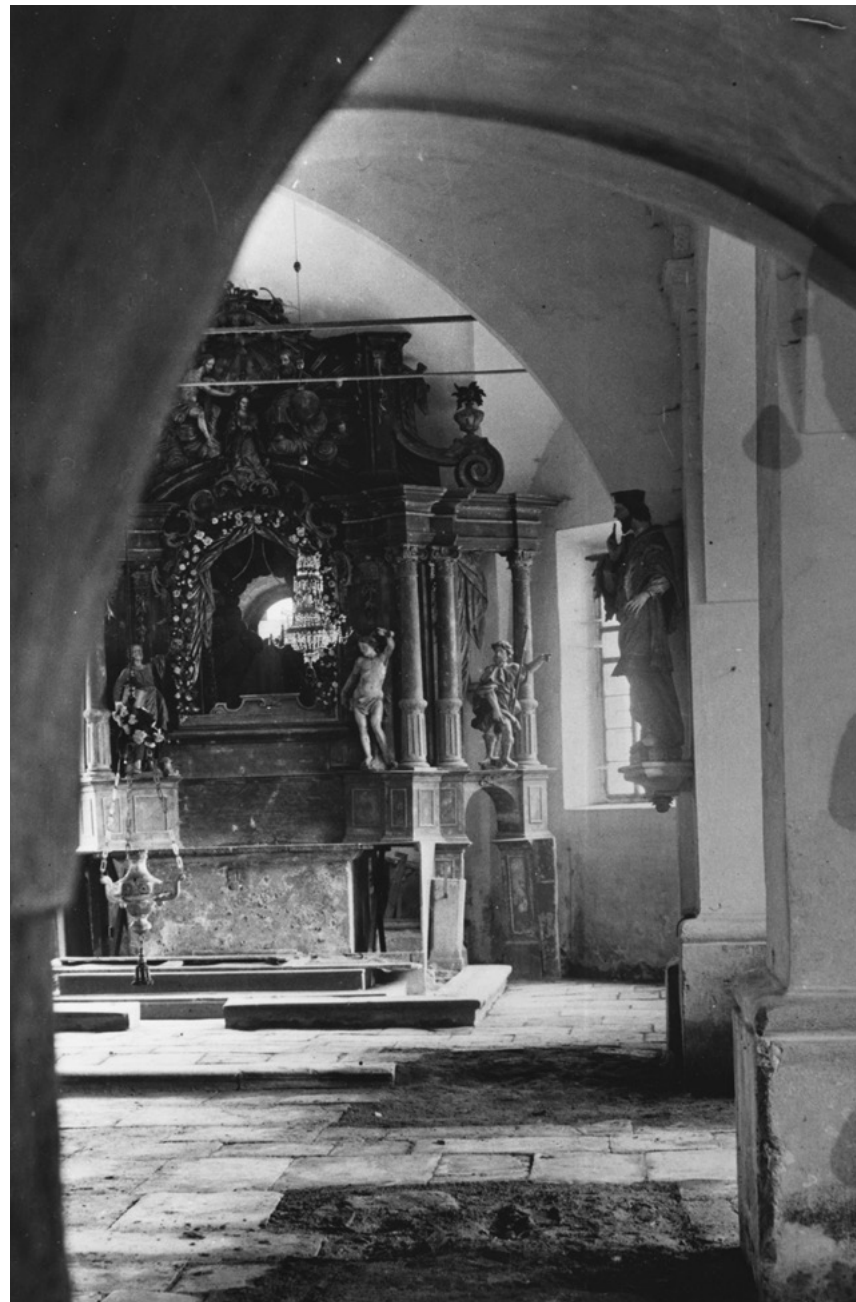
Slika 14. Glavni oltar izpod kora. Desno pred slavoločno odprtino kip sv. Janeza Nepomuka. / Vir: Ministrstvo za kulturo, INDOK center, France Stele, november 1913

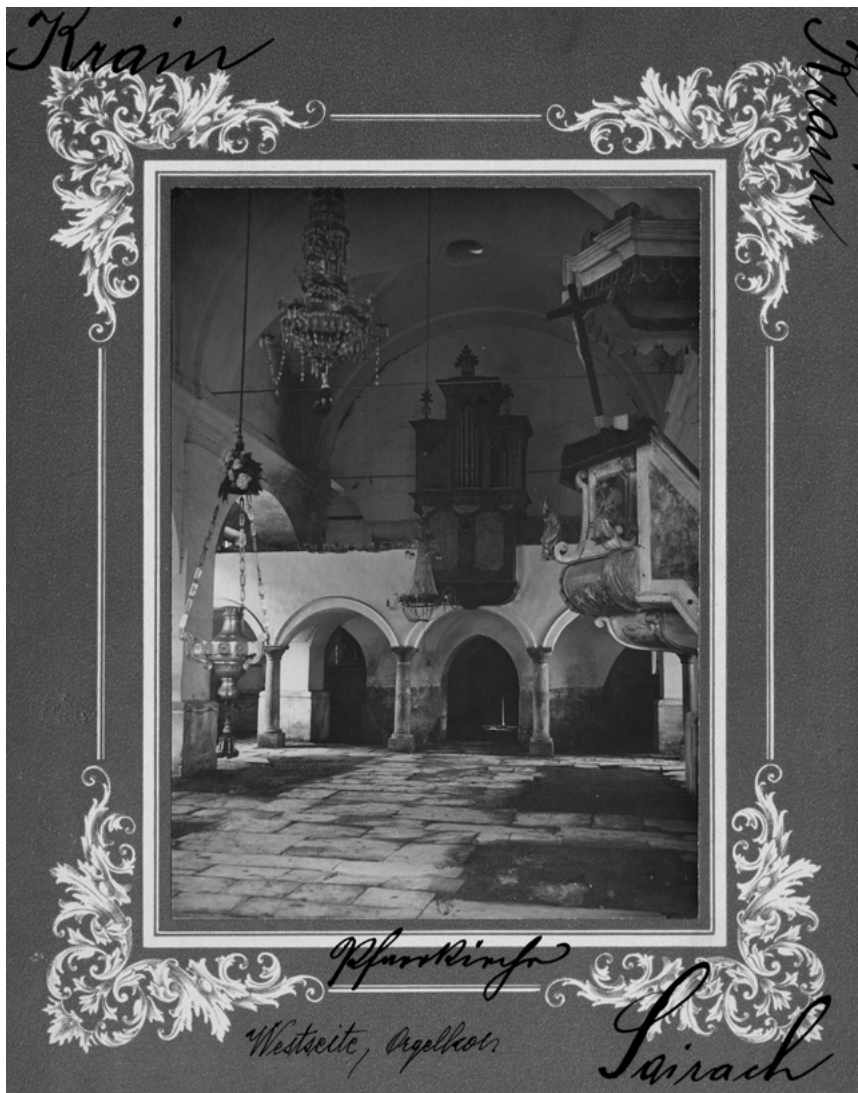
Slika 15. Pogled od glavnega oltarja proti pevskeemu koru. Prižnica s kipi Velikih cerkvenih očetov in sliko enega od štirih evangelistov ter z roko s križem. Vidna so večna luč in dva glažutarska lestenca. / Vir: Ministrstvo za kulturo, INDOK center, Ivan Franke, marec 1913

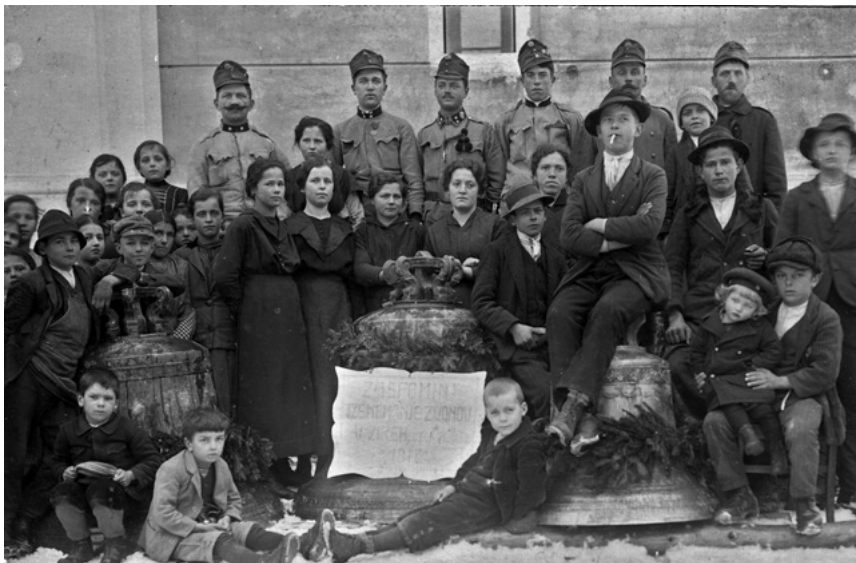
Slika 21. »Izsneti« zvonovi (napis na tabli) nove župnijske cerkve sv. Martina v Žireh, februar 1917. V stari cerkvi sta bila do leta 1910 levi in srednji zvon. Več o fotografiji v Demšar, Alojz, 2016, str. 44.

zvonika in jih 30. avgusta prepeljali v novo cerkev. Zvonovi so zvonili v novi cerkvi šest let in pol, do konca februarja 1917, ko so bili odvzeti v vojne namene. Ohranila se je fotografija »izsnetih« zvonov pred novo cerkvijo v februarju 1917 (Slika 21).⁹⁰

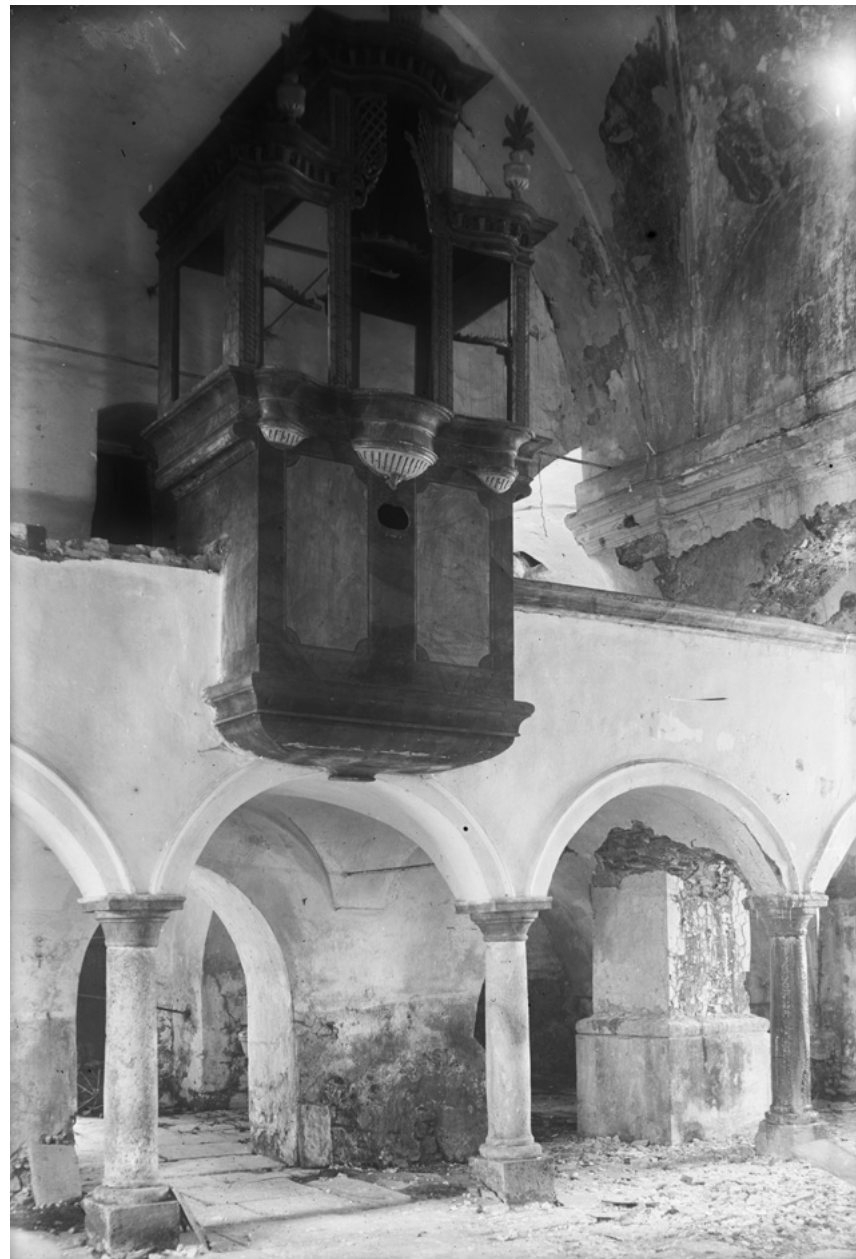
Slika 22. Pogled proti pevskeemu koru z izpraznjeno orgelsko omaro v cerkvi leta 1925, pred rušenjem. / Vir: Ministrstvo za kulturo, INDOK center, France Stele, prva polovica leta 1925

pili v Tržiču, ko so tam preurejali pevski kor (Tone Čadež, Milavčeve orgle v Žireh, 2014, samozaložba, str. 25). Ta letnica se dobro ujema z zapisom, da so v Tržiču orgle prodali leta 1832 (Intelligenzblatt zur Laibacher Zeitung 19. 4. 1832, številka 47). Avtor orgel bi, po značilnostih sodeč, lahko bil ljubljanski orglar Jožef Kučera (Joseph Alois Kutschera). Njegova popravila in opusi so dokumentirani med 1784 in 1808. Orgle verjetno sodijo v njegovo zgodnejše obdobje, do ok. leta 1790.⁹² Orgle so imele baročno omaro s konveksno - konkavno vzvalovljenim pročeljem in rezljanim okrasjem, vzdano v ograjo kora (Sliki 12 in 15). V spodnjem delu omare je vidna tudi odprtina, skozi katero je lahko organist opazoval dogajanje pred oltarjem. Kositrne piščali so oddali leta 1915 za vojsko, orgelska omara je bila v cerkvi še leta 1925, ko jo je ob obisku Žirov fotografiral France Stele (Slika 22).

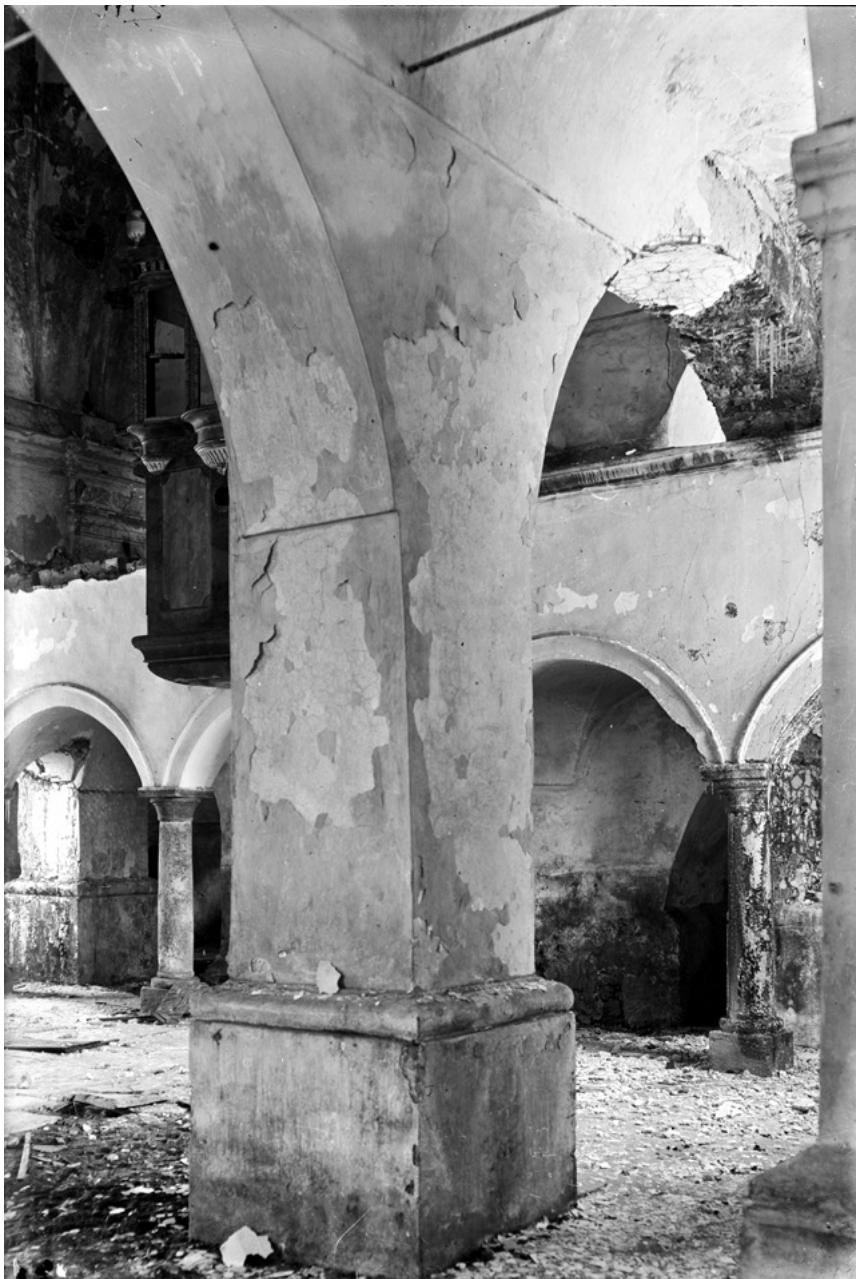
Slika 23. Notranjost cerkve leta 1925, pred rušenjem. Na kapitelu slopa zadaj, na levi strani fotografije je opazna poljanska ornamentika z vzorcem polžastega krogovičja. / Vir: Ministrstvo za kulturo, INDOK center, France Stele, prva polovica leta 1925

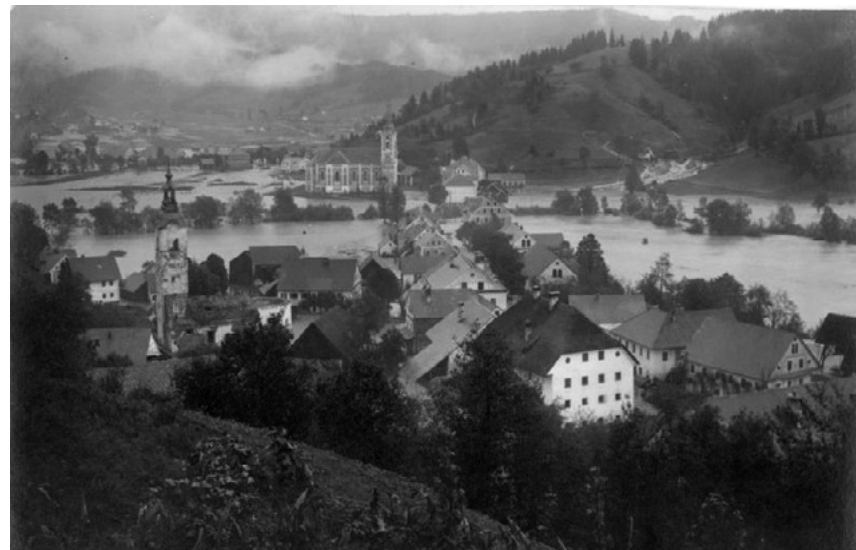
Slika 24. Cerkev brez strehe ob poplavi konec septembra 1926, kritino so odstranili julija in avgusta 1925, zvonik so podrli kmalu po nastanku fotografije. / Fototeka Muzeja Žiri

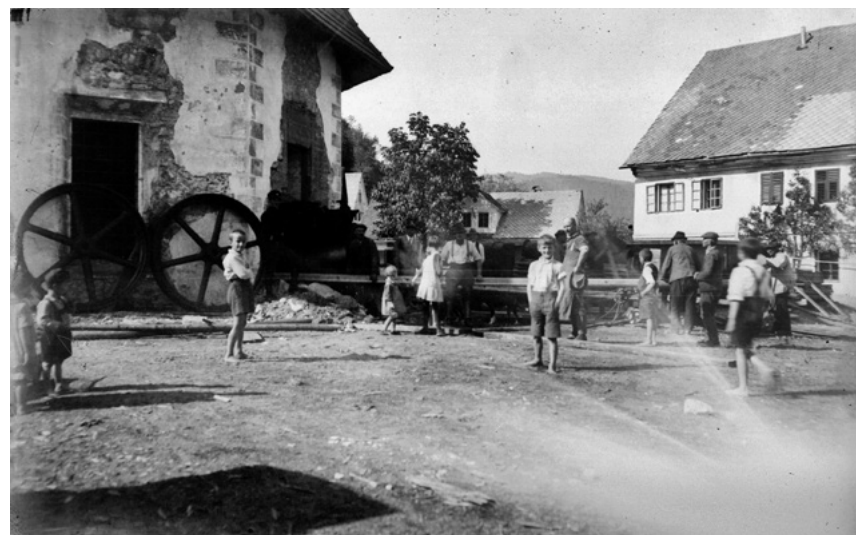
Slika 25. Skozi porušeno zadnjo steno prezbiterija spravljajo parni stroj. / Fototeka Muzeja Žiri

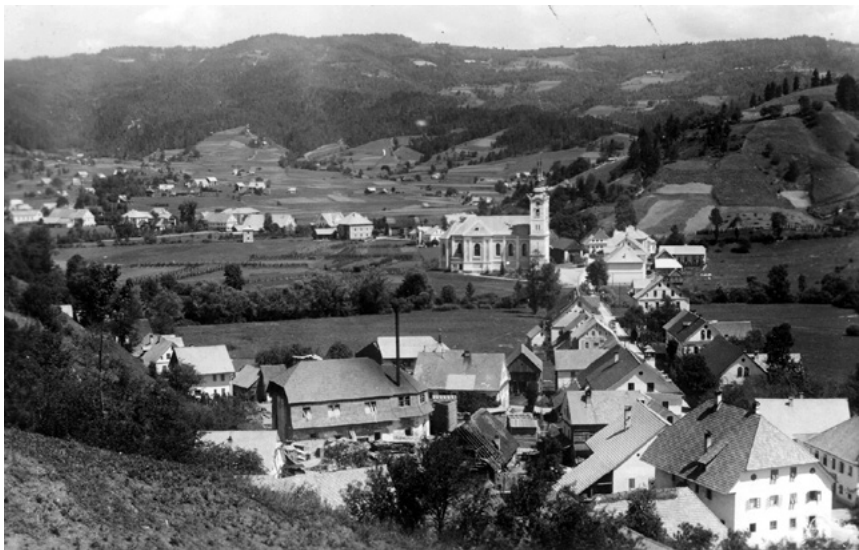
Slika 26. Cerkev degradirana v žago, leta 1927 ali v naslednjih dveh ali treh letih. Dimnik parnega stroja stoji na levi strani prezbiterija, njegovo podnožje so arheologi izkopali v prezbiteriju. / Fototeka Muzeja Žiri

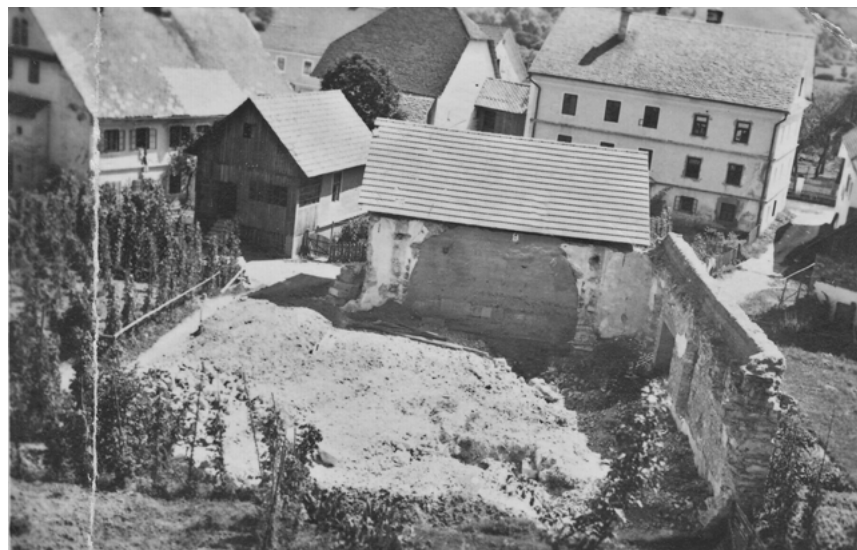
Slika 29. Rušenje cerkve v začetku tridesetih let 20. stoletja. Od cerkvena ladje stoji samo še desna stena. Levo in desno od slavoločne odprtine je v ometu vidno mesto dveh porušanih stopenj, ki sta bila prizidana pri izgradnji obokov v začetku 18. stoletja. / Hrani Ida Oblak

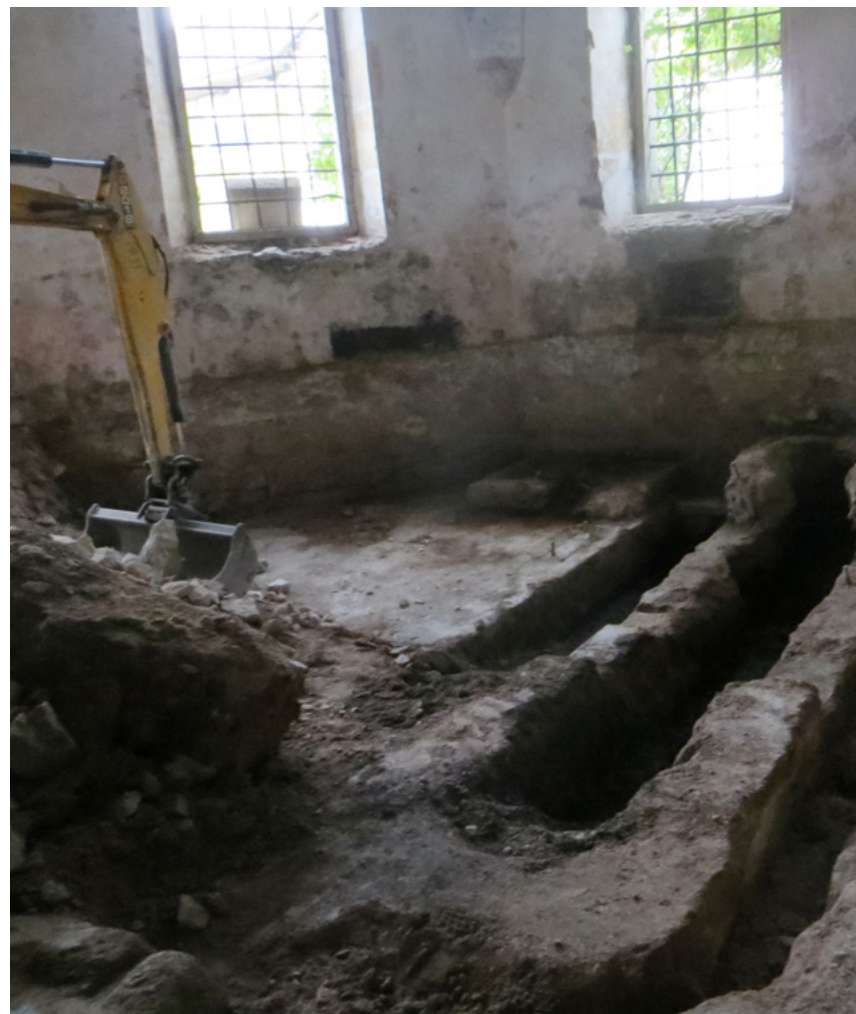
Slika 30. Arheološko izkopavanje v prezbiteriju septembra 2022. Na zidu je viden nivo prejšnjega nasutja. V prostoru je bil parni stroj žage, nivo prostora je bil približno enak nivoju tlaka cerkvenega prezbiterija. Ob steni je vidno podnožje dimnika. / Foto: Alojz Demšar, september 2022

talne plošče. V prezbitერიju so izkopali kose lehnjaka, katerega so zaradi nizke gostote verjetno uporabili za obok prezbitერიja. Najdeni so bili tudi večji kosi pobarvanega ometa. V testnem jarku je bilo najdenih skupno 11 najdb, v teži 1554 g tudi del večjega kovinskega litoželeznega nagrobnega križa, okrašenega z rozetami. Vse najdbe so sodobne datacije.¹⁰⁴ Za arheološke izsledke glej tudi strani 62–64.

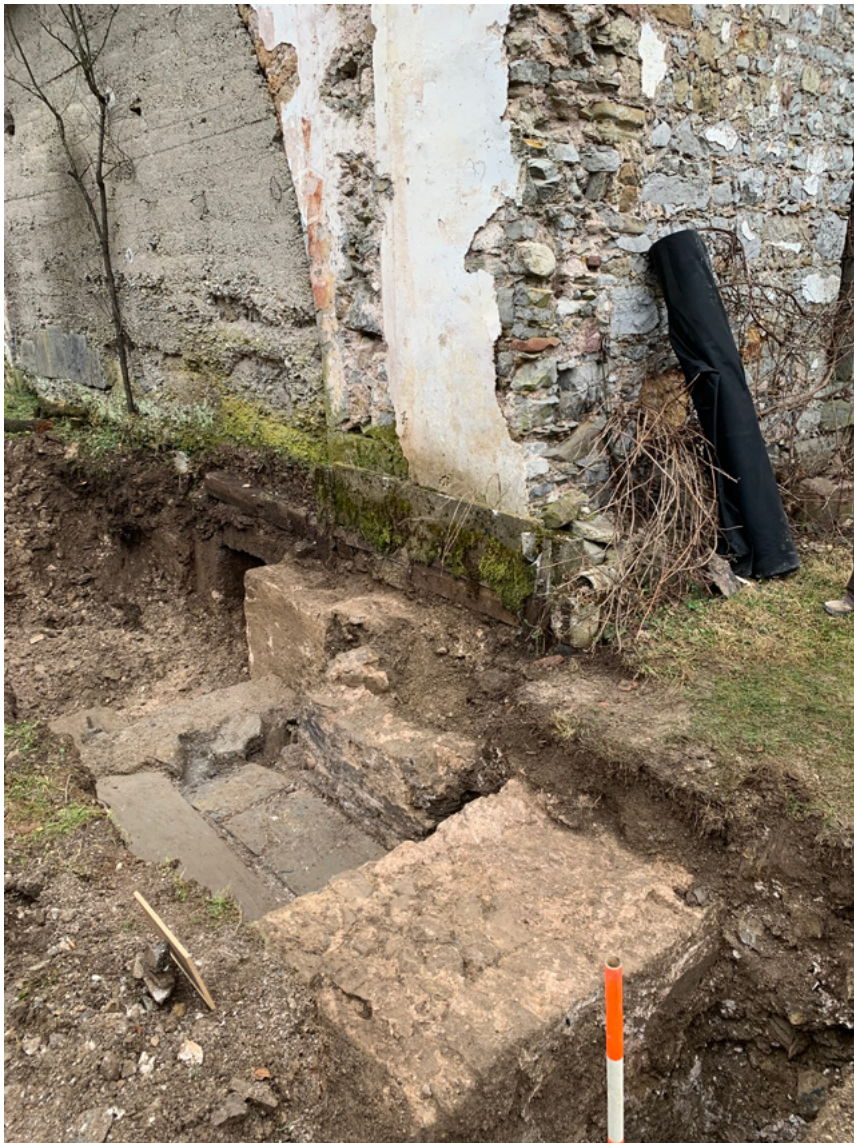
Slika 31. Arheološki izkop testnega jarka (jugozahodni del) za prezbiterijem 7. 2. 2024. Na desni del južne stene cerkve, talne plošče pred oltarjem sv. Štefana, ki je stal desno od slavoloka. Veliki pravilni pravokotni element zadaj je baza slopa, prislonejenega na slavoločno steno pri barokizaciji cerkve. Baza slopa je bila premaknjena proti levi pri predelavi cerkve v žago. Desno od baze slopa je podstavek oltarja sv. Štefana. / Foto: Alojz Demšar, 7. 2. 2024
