NEKDANJA ŽUPNA CERKEV SV. MARTINA V ŽIREH

Alojz Demšar

Muzejsko društvo Žiri
Žiri, 2024

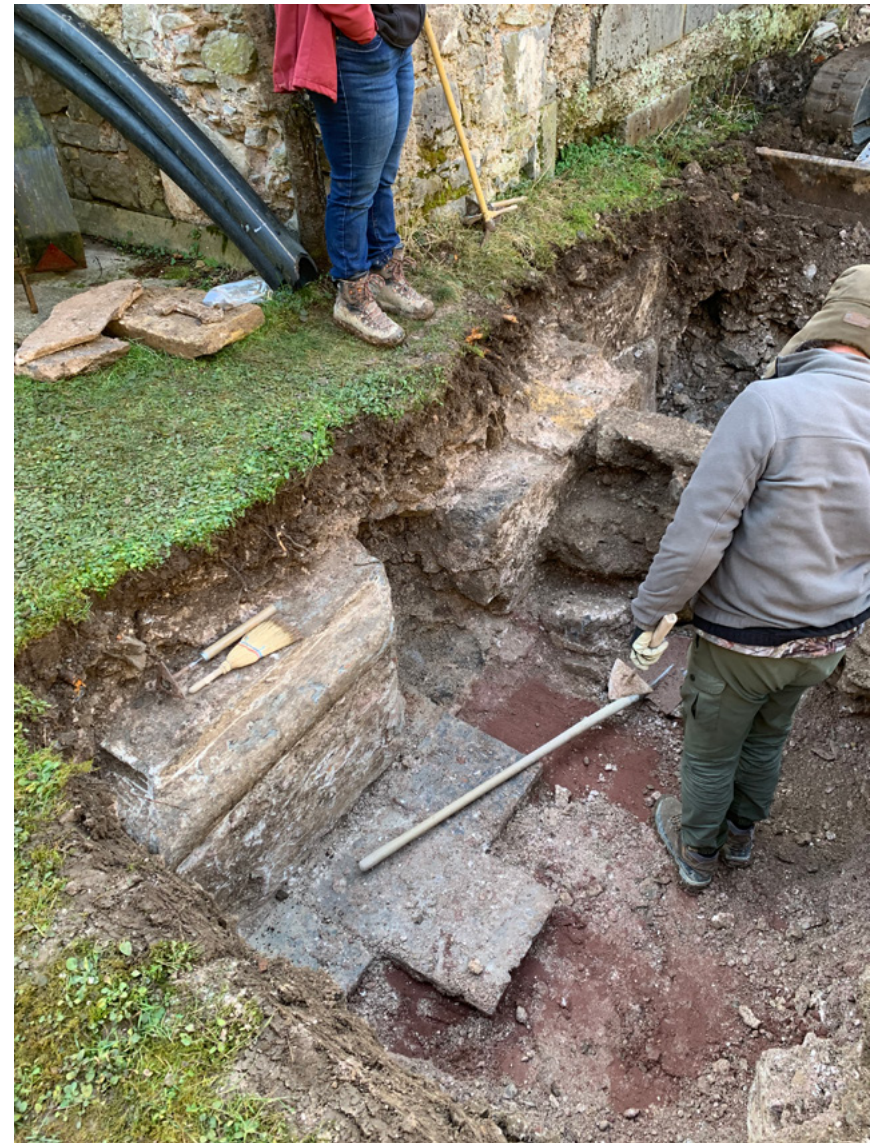
Slika 32. Arheološki izkop testnega jarka (severovzhodni del) za prezbiterijem 20. 2. 2024. Na levi je baza slopa v obokanem prehodu iz leve stranske ladje v kapelo sv. Andreja (gl. Sliko 11), pred njim so na tleh talne kamnite plošče. Desno podstavek oltarja Blažene Device Marije. / Foto: Alojz Demšar, 20. 2. 2024

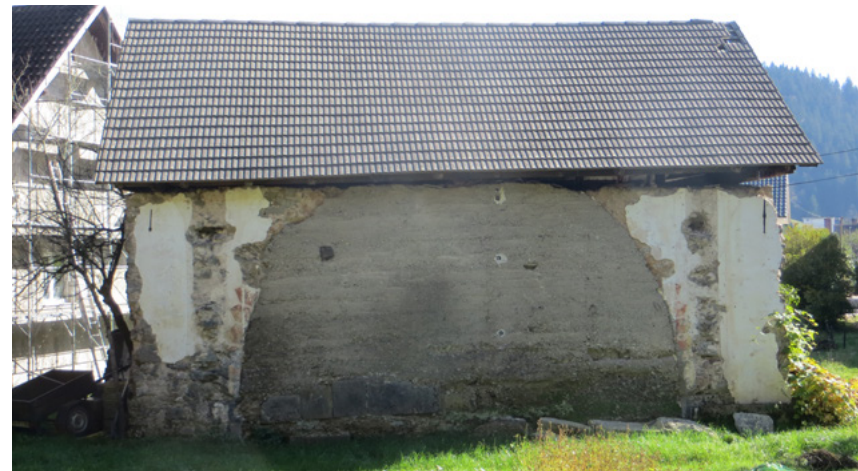
Prezbiterij, pogled iz smeri nekdanje cerkvene ladje. Slavoločna odprtina je bila zazidana pri preureditvi cerkve v žago. Porezan rob slavoločne odprtine je zakrit z betonom. Levo in desno od slavoločne odprtine je navpična, 90 cm široka sled slopov, ki sta spodaj segala do odprtine. Poslikava roba (bordura) in omet so se za prizidanimi slopi delno ohranili. Na desni strani je opazno, da je manj obledela bordura, ki je bila zakrita s slopom. Levo spodaj je v beton vzdanih pet kamnitih plošč cerkvenega tlaka.

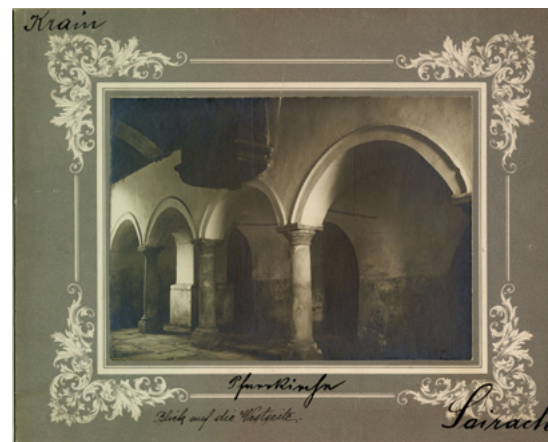
»Pod korom namreč se kar prepletajo svodi in loki / Magično se razliva pri oknih svetloba v cerkveni prostor in objema slopove / Pa tudi pogledi iz cerkve ali prezbiterija na kor in njegovo podnožje so zelo mikavni« (France, Stele, 1914). / Vir: Ministrstvo za kulturo, INDOK center, Ivan Franke, marec 1913

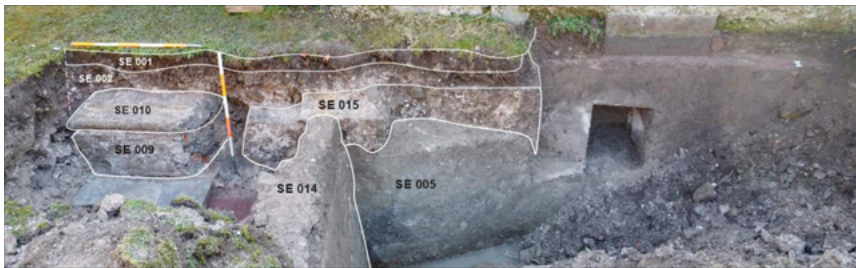
SE 001: 0–15 cm; SE 002: 15–40 cm; SE 010: 40–60 cm; SE 009: 60–105 cm; SE 015: 15–105 cm; SE 014: 20–200 cm

Ohranjeni arhitekturni ostanki cerkve v severovzhodni polovici testnega Jarka z označenimi stratigrafskimi enotami. / Vir: Klokočovnik, Ines, 2024

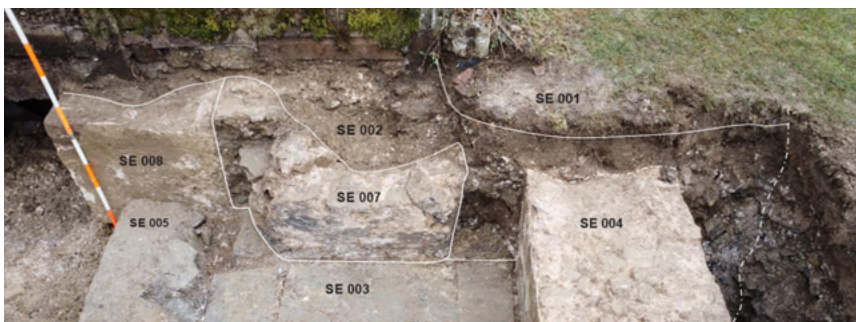
SE 001: 0–16 cm; SE 002: 16–110 do 150 cm; SE 008: 16–110 cm; SE 004: 20–150 cm; SE 003: nad gl. 100 cm; SE 005: nad gl. 100 cm

Ohranjeni arhitekturni ostanki cerkve v jugozahodni polovici testnega Jarka z označenimi stratigrafskimi enotami / Vir: Klokočovnik, Ines, 2024

SE 004: zidana struktura iz lomljencev velikosti do $28 \times 21 \times 19$ cm. Večji kamni na obeh straneh tvorijo ravno lice. Med njimi manjši lomljenci, velikosti do 15×10 cm. Notranja stran ometana z ometom, debeline 1 cm, pobarvanim z belo barvo. *Interpretacija:* zid cerkve.

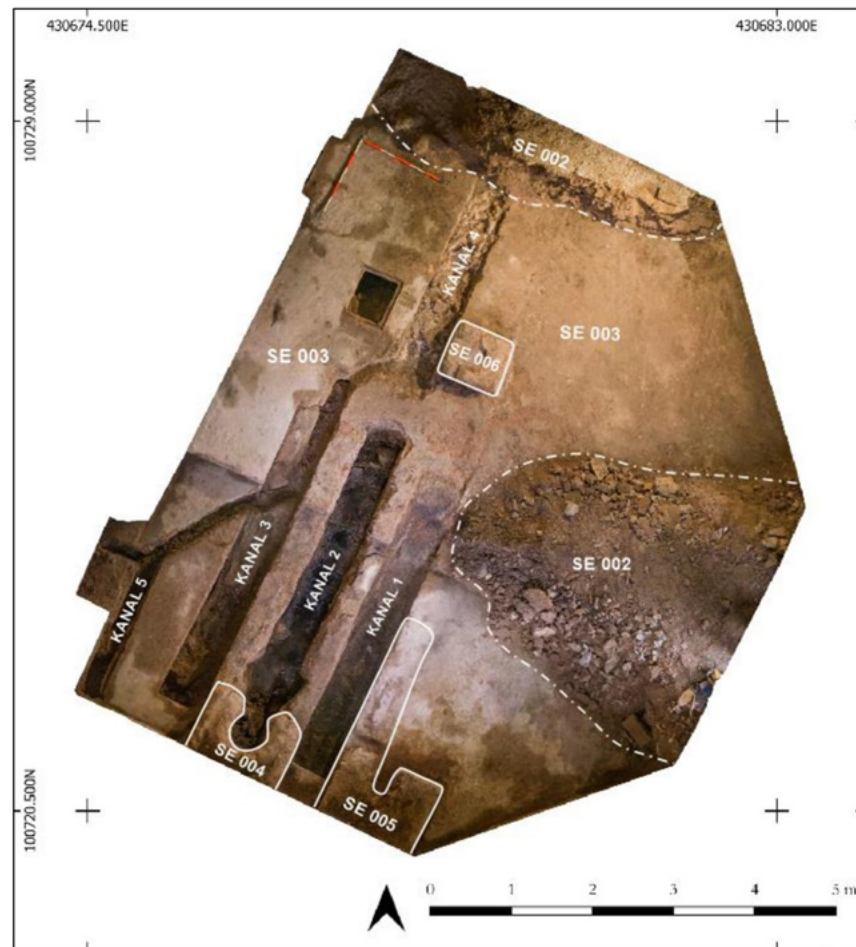
Hodna površina – tlak nekdanje žage v prezbiteriju cerkve z označenimi stratigrafskimi enotami / Vir: Klokočovnik, Ines, 2024

SE 005: betonska konstrukcija (100%). *Interpretacija:* ostanek nekdanje žage.
